# 7020 铝合金列车车钩梁开裂原因与机理

(上海材料研究所 上海 200437)

## FAILURE ANALYSIS OF CRACKING OF COUPLER BEAM OF ALUMINUM ALLOY 7020

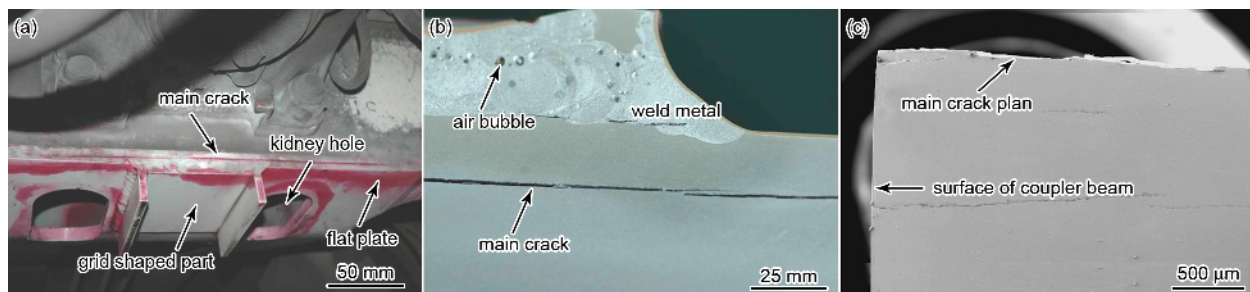
宏观观察, 不同车辆车钩梁上的裂纹位置和形貌基本相同, 水平扩展, 比较平直, 均位于平板二分之一厚度处, 大多数呈单根扩展, 最长的裂纹有 900 mm 长 (图 1a), 有的呈台级式扩展, 有的贯穿了车钩梁端面, 有的纵深方向已扩展到腰型孔的侧面。根据裂纹开口宽度的变化判断裂纹是从槽形件区域平板二分之一厚度处萌生, 然后向两边和纵深方向扩展。裂纹开口处最大间隙宽度为 1 mm, 据此可以推断开裂部位所受的 Z 向 (垂直于平板厚度方

对车钩梁其它部位进行宏观观察,发现车钩梁焊接组件有的区域表面存在点状腐蚀痕迹,有的区域表面涂层已经开裂、剥落,基体已受到严重腐蚀。从开裂的车钩梁槽形件部位切割制样,采用 15% NaOH 水溶液侵蚀后肉眼观察,可见焊缝中存在大量气泡,主裂纹整体呈单根扩展,位于焊接热影响区和母材的交界处,距离焊缝边缘约 6 mm~8 mm,也具有台阶式扩展特征(图 1b)。微观观察,可见靠近主裂纹处存在数条平行于主裂纹的细小裂纹,与裂纹宏观分布特征相同,存在起源于次表面的细小裂纹(图 1c)。

Fig.1 Morphologies of (a) crack appearance of the coupler beam, (b) macro-appearance of the crack, (c) micro-appearance of the cracks

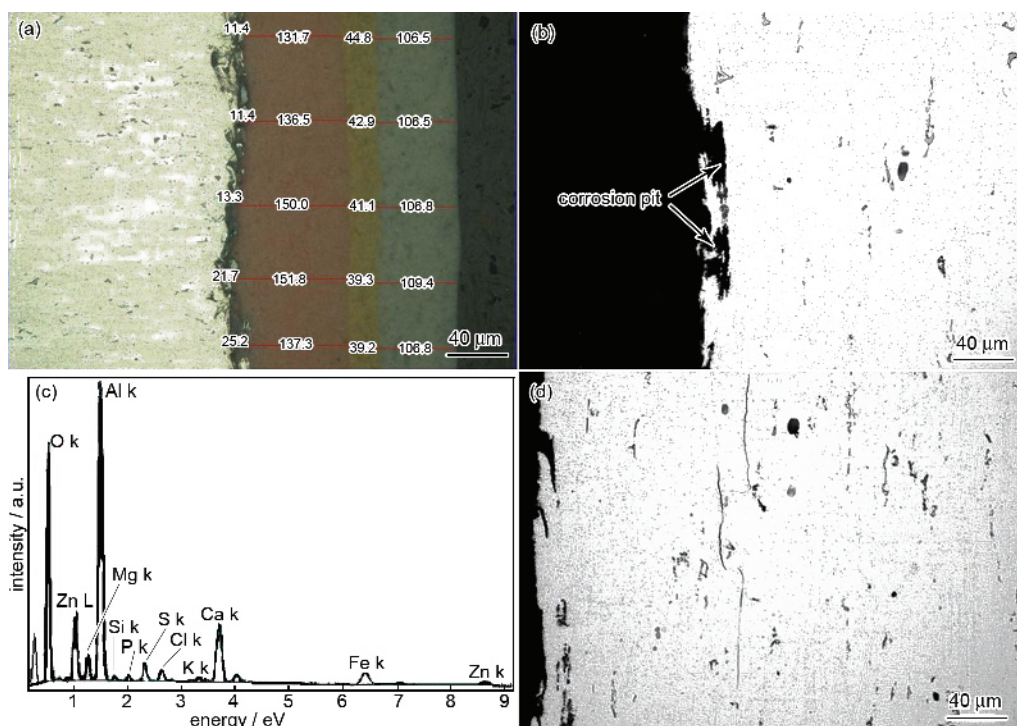
车钩梁正常部位的有机涂层经测量厚度为 0.32 mm~0.34 mm,涂层和基体交界处比较疏松,疏松层经测量厚度为 0.01 mm~0.02 mm(图 2a);经过服役的车钩梁表面涂层和基体交界处存在点蚀坑(图 2b),点蚀坑中的腐蚀产物的 EDS 分析表明,腐蚀产物中除含有 Al, Zn, Mg, Si, Fe, K, Ca 等元素外,还含有强腐蚀性元素 O, S, Cl, 其中 O 元素含量为 28.09%, S 元素含量为 3.13%, Cl 元素含量

为 1.90%,分析图谱见图 2c。靠近涂层的次表面存在细小裂纹,其分布和铝合金中的带状未溶相方向基本一致(图 2d)。从开裂面处切割取样并制成金相试样后采用 0.5%HF 水溶液侵蚀,然后于光学显微镜下观察。金相组成为  $(Al) + (MgZn_2) + T(Al_2Mg_3Zn_3) + Mg_2Si + S(Al_2CuMg) + Al_{14}(CrFe)_3Si$ 。其中,  $(MgZn_2)$  相和  $T(Al_2Mg_3Zn_3)$  为铝合金的主要强化相,两者在  $(Al)$  中有较高的溶解度,并随着温度的下降而减小,因而有强烈的硬化效应。而  $Mg_2Si$  相、 $S(Al_2CuMg)$  相和  $Al_{14}(CrFe)_3Si$  相为杂质相,不能通过固溶处理溶于  $(Al)$  基体中,会降低合金的力学性能。铝板经过轧制处理后,这些不溶相呈游离状或聚集状分布于基体中,见图 3a。采用  $(HCl(5\text{ ml} \sim 40\text{ ml}) + HNO_3(5\text{ ml} \sim 40\text{ ml}) + HF(10\text{ ml}) + H_2O(380\text{ ml} \sim 150\text{ ml}))$  混合酸溶液侵蚀后,开裂面处的显微组织见图 3b,可见纤维状变形痕迹,有数条和开裂面近乎平行的细小裂纹,开裂面上存在腐蚀坑,小裂纹具有沿晶特征。

Fig.2 Morphologies of (a) appearance of surface coating, (b) corrosion pits on the surface, (c) EDS spectrum of corrosion products, (d) tiny cracks near the surface

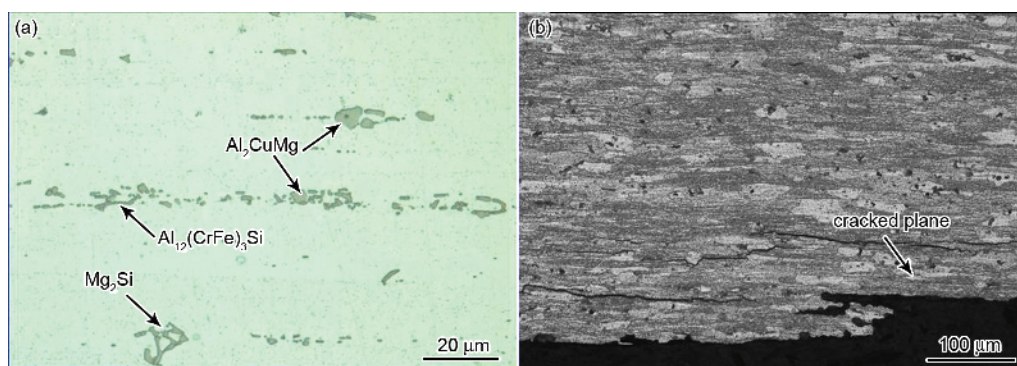
Fig.3 Morphologies of microstructure near the cracking plane of the coupler beam (a) etched by hydrofluoric acid, (b) etched by solution of mixed acids

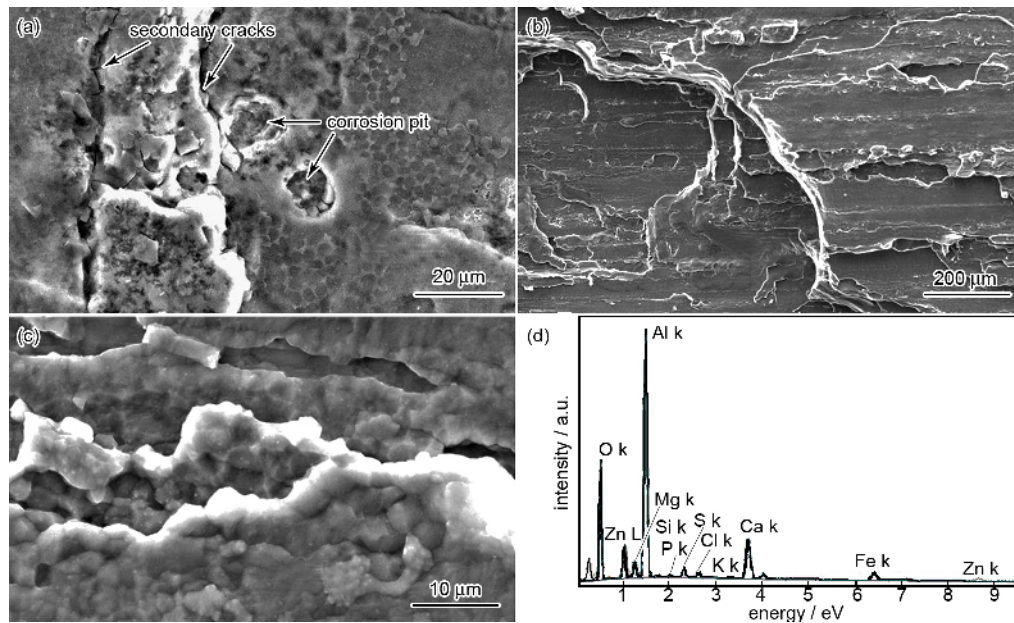
车钩梁上靠近平板端面的主裂纹开裂面 SEM 形貌见图 4a,可见覆盖着腐蚀产物,点状腐蚀坑和

二次裂纹。对点蚀坑中的腐蚀产物采用 EDS 能谱仪分析, 其结果和涂层底部的腐蚀坑中产物成分相似, 同样含有强腐蚀性元素 O、S、Cl (图 4d); 靠近裂纹尖端的开裂面比较清洁, 无明显腐蚀痕迹, 可见开裂面上的层状特征 (图 4b) 及沿晶特征 (图 4c)。

Fig.4 SEM morphologies of (a) fracture of coupler beam, (b) fracture surface of the layered character, (c) fracture surface of the intergranular character and (d) EDS spectrum of corrosion products

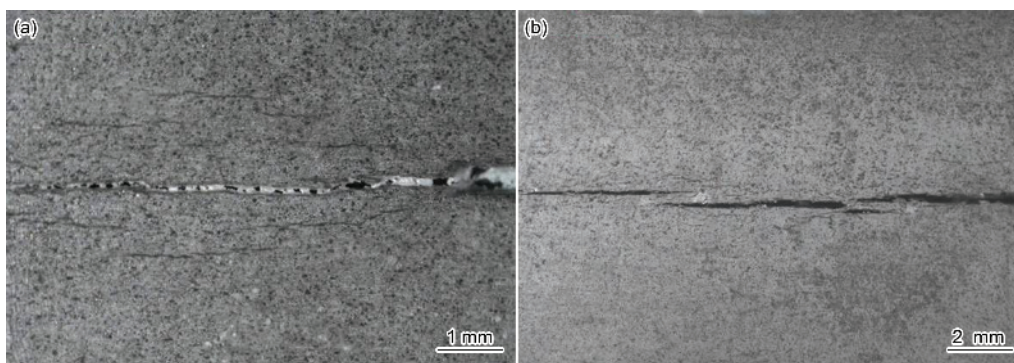
DCB 试样的 SCC 裂纹形貌如图 5 所示。主裂纹比较平直, 存在许多和主裂纹近乎平行的细小裂纹

(图 5a), 主裂纹有断续现象和台阶式特征 (图 5b)。可见 DCB 试样的 SCC 裂纹和车钩梁上的裂纹特征相吻合。图 6a 显示开裂面上的二次裂纹特征, 图 6b 显示开裂面上的沿晶特征。可见, DCB 试样的 SCC 裂纹开裂面 SEM 特征和车钩梁开裂面 SEM 特征相吻合。

Fig.5 SCC crack appearance of the double cantilever beam specimen (a) continuous propagation of cracks, (b) discontinuous propagation of cracks

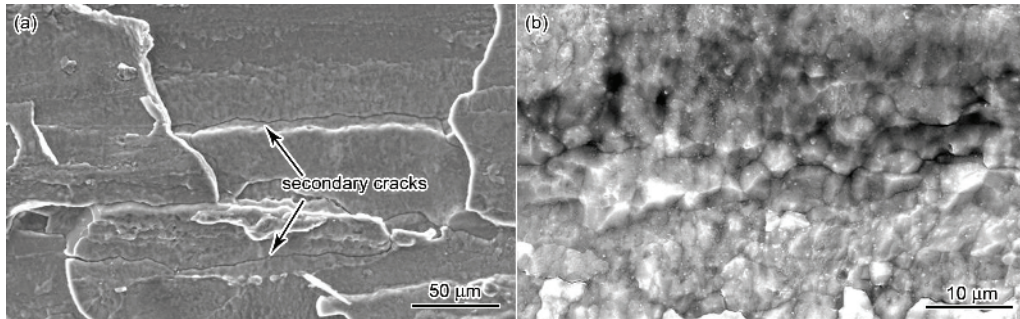
Fig.6 SEM morphology of SCC fracture surface of double cantilever beam specimen (a) secondary cracks, (b) intergranular character
